Stadt Aachen

Asbesthaltige Putze

Otmar Reifer
Sachverständiger für Asbest im Hochbau
(IHK Düsseldorf)

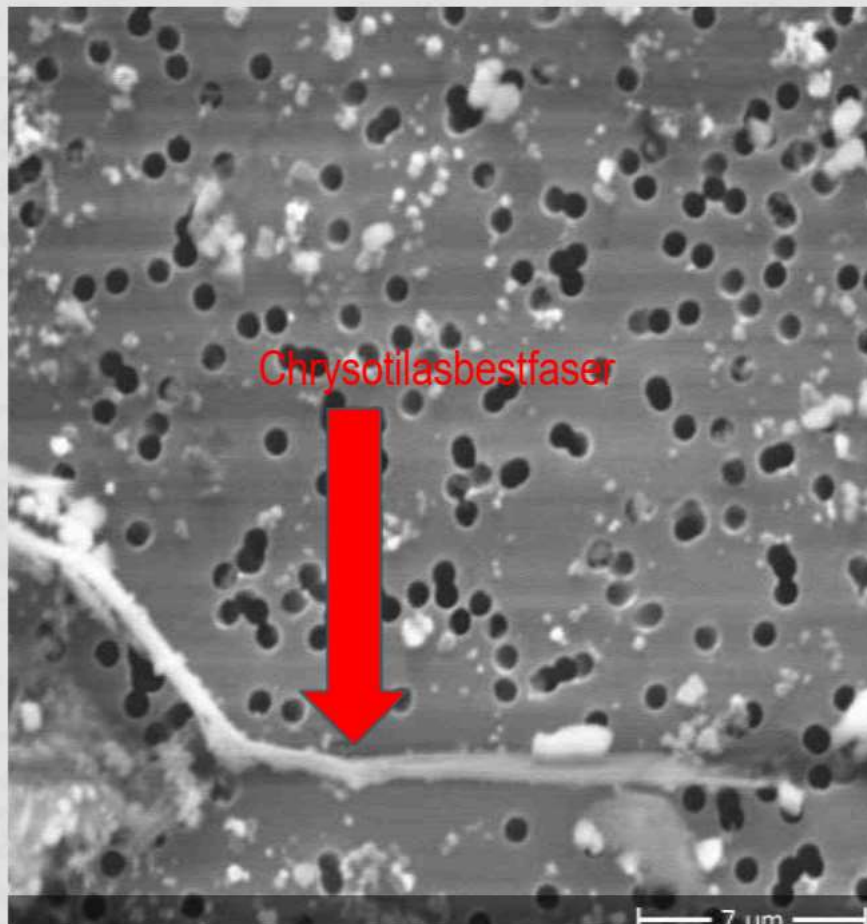
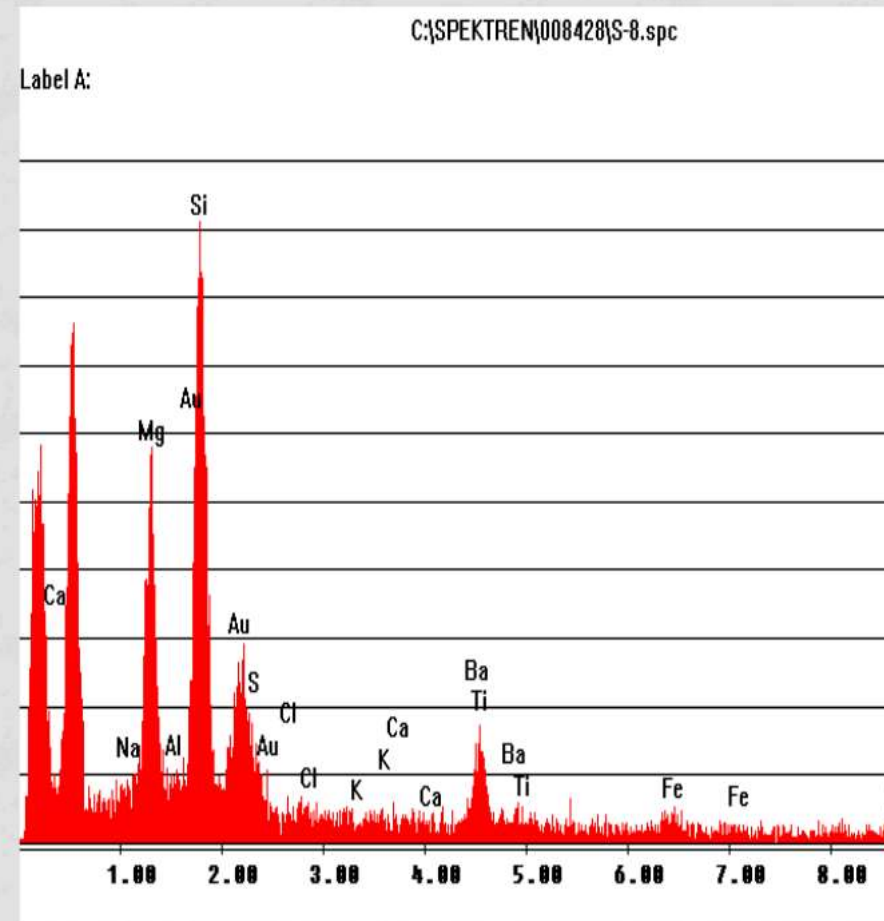
LABORANALYSE

Im Labor werden bis zu 5 Proben (Mischproben) zusammengefasst und mit Salzsäure versetzt. (Entfernung des Bindemittels). Filtrierung und Analyse am Rasterelektronenmikroskop

Aussage Labor: Asbest im Putz vorhanden: **ja oder nein**

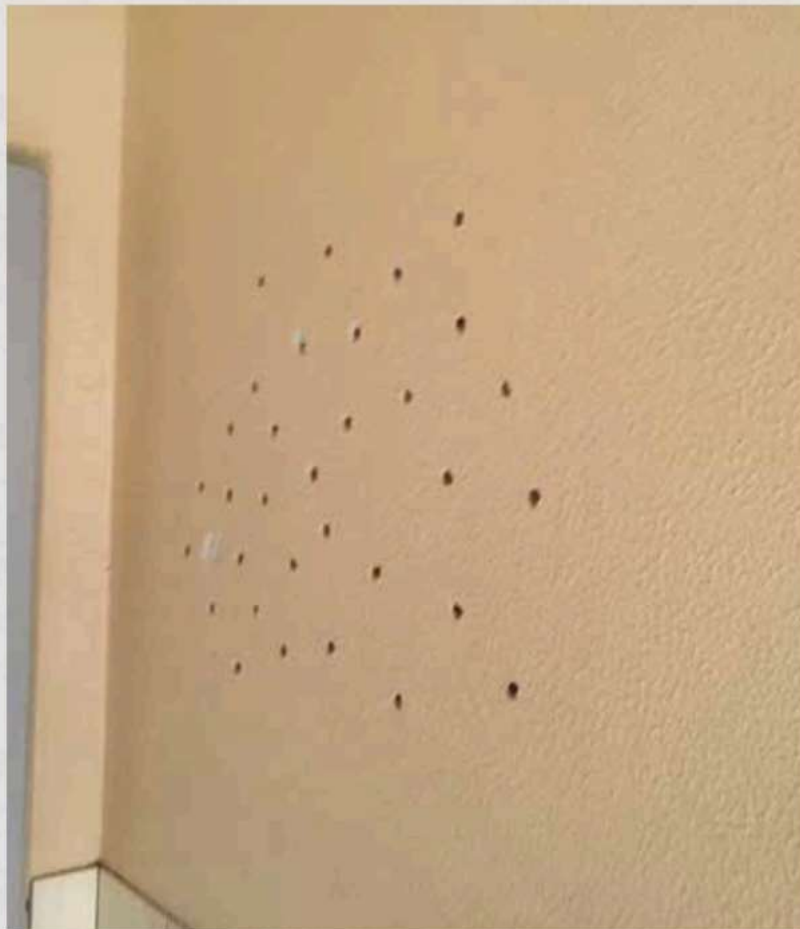
VERSUCH: BOHREN IN PUTZ

- 30 Bohrungen in Putz

**Keine Asbestfaserbelastung
in der Raumluft**

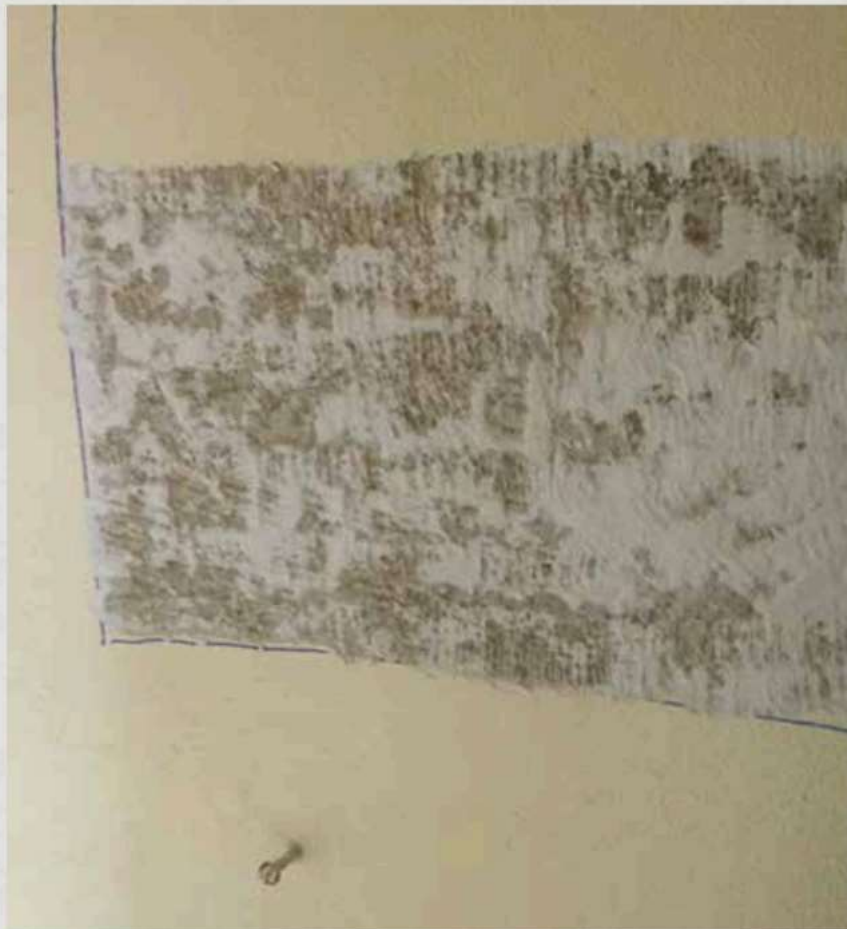
VERSUCH: ABSCHLAGEN VON PUTZ

- Abschlagen Putz 30 x 60 cm

**Keine Asbestfaserbelastung
in der Raumluft**

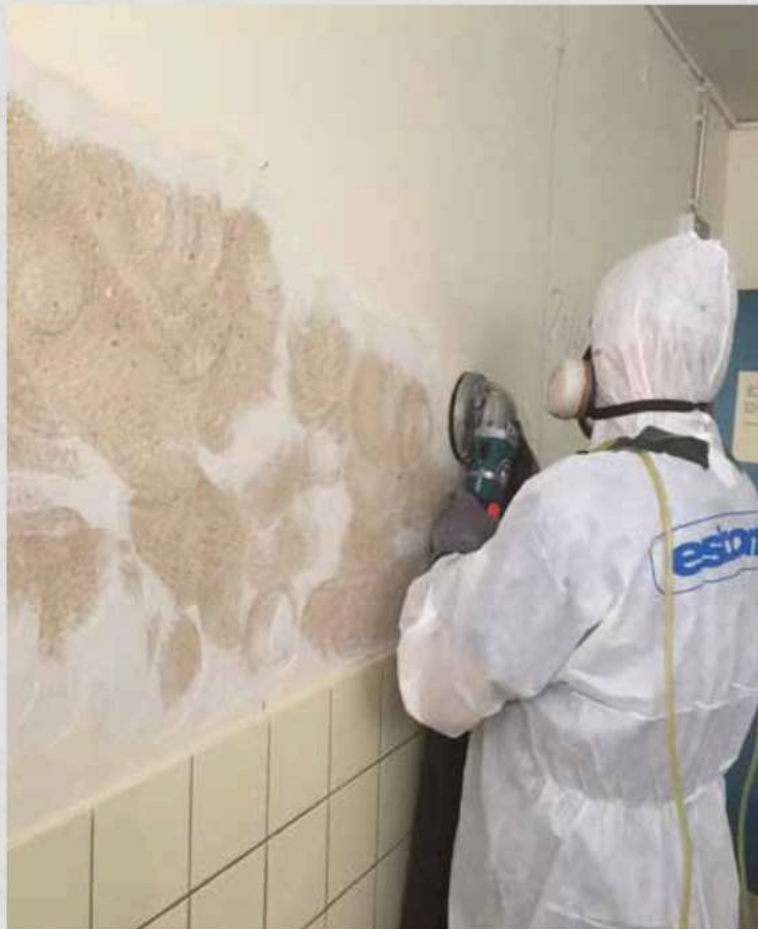
VERSUCH: FRÄSEN DER ASBESTSCHICHT

- Abfräsen der Asbestschicht

Hohe Staubbelastung der Luft

Nachweis von einzelnen
Asbestfasern auf dem
Messfilter
